Опубликованная в АиС 1/2001 статья Владимира Войтеховича «Тепловизор не обманешь!» не прошла незамеченной. Она положила начало серьезному осмыслению одной из важных сторон строительного дела - обеспечению надлежащего качества наружных ограждающих конструкций зданий, в которых мы проводим львиную долю нашей жизни. Оказывается, многие стены на первый взгляд теплых домов на поверку дырявые. В теплотехническом смысле. И вторая статья на эту тему, написанная специалистами из Минского политеха, заставляет задаться простым вопросом: кто и когда остановит экспансию этого строительного брака? Думаем, много интересного могут рассказать специалисты минских предприятий МАПИД и МАПОБД, объекты которых "засветились" В.Войтеховича.

ТЕПЛОВИЗОР И НАДЕЖНЫЙ КОНТРОЛЬ ТЕПЛОВЛДЖНОСТНОГО РЕЖИМА ЗДАНИЙ

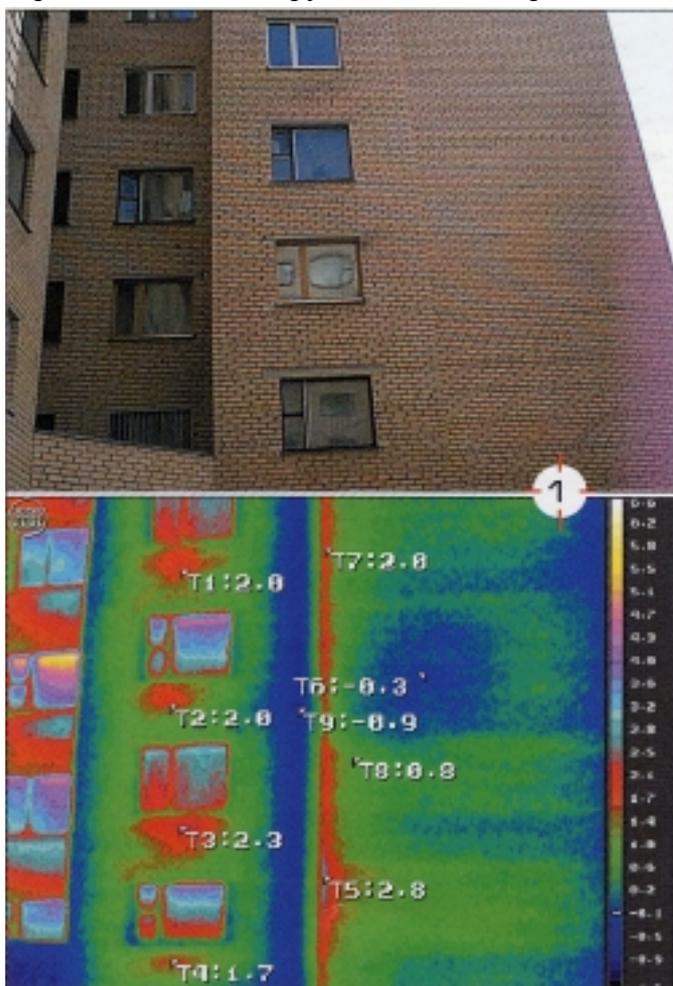
Снимок 1. Кирпичный жилой дом в Минске. Повышенная температура под окнами (точки T1, T2, T3, T4) вызвана тепловым потоком от отопительных приборов. В то время как средняя температура наружной поверхности стены близка к точке T8 = 0,8 °С, внутренний угол здания всегда имеет повышенную температуру (точки T5 и T7), а внешний — пониженную (точка T9). Область низкой температуры в точке T6 может быть вызвана повышенной влажностью кирпичной кладки в этом месте стены.

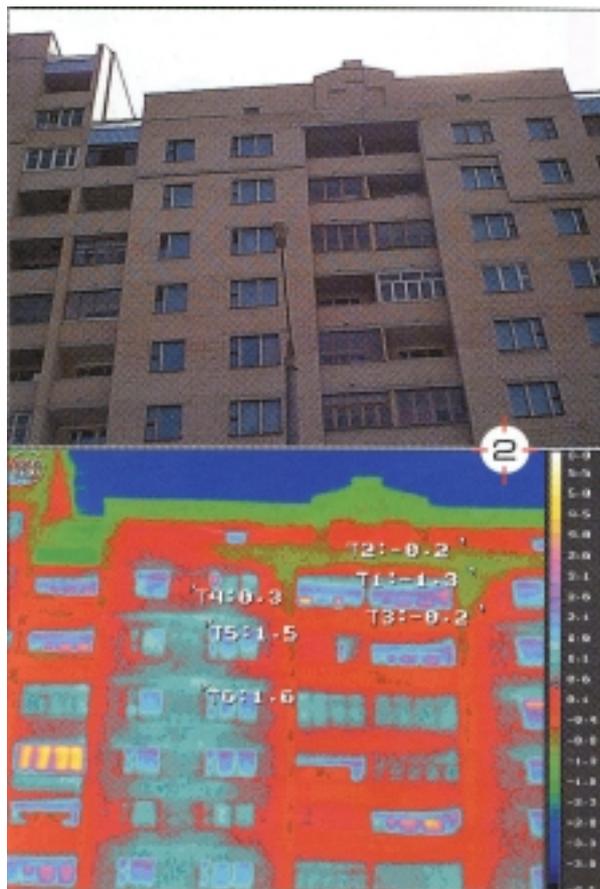
Снимок 2. Кирпичный жилой дом в Минске. Над верхней лоджией и по бокам от нее область пониженной температуры (точка T1) вызвана увлажнением кирпичной кладки, что скорее всего связано с местным протеканием наружной влаги через конструкцию кровли. Однако пониженная температура в данном случае не означает уменьшения теплопотерь.

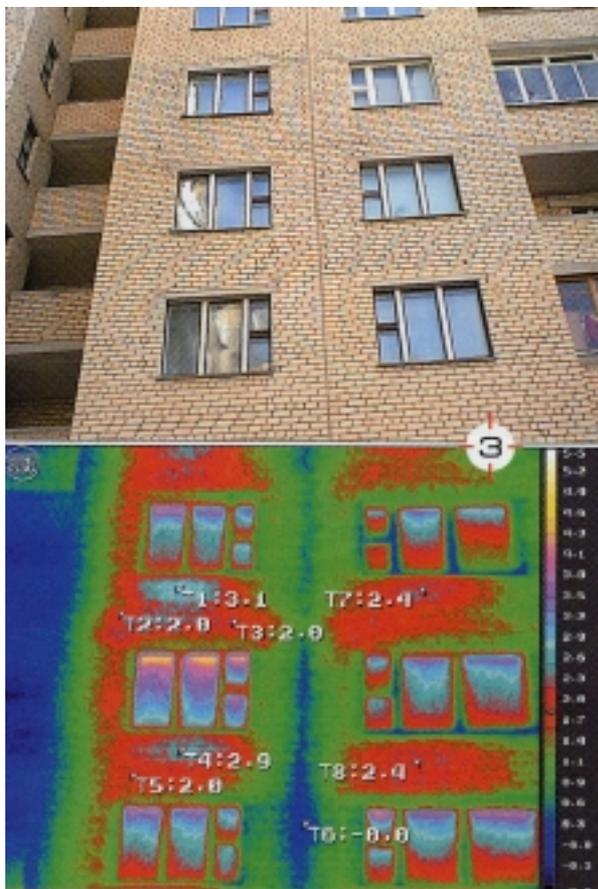
Снимок 3. Кирпичный жилой дом в Минске. Видны участки с повышенной температурой наружной поверхности (точки T1, T4, T7, T8) в местах расположения отопительных приборов, пониженная температура по вертикали межсекционного стыка (точка T6) и

также по контуру оконных рам 2-го и 3-го этажей (в правой стороне снимка), вызванная подсосом наружного воздуха через не плотности притворов.

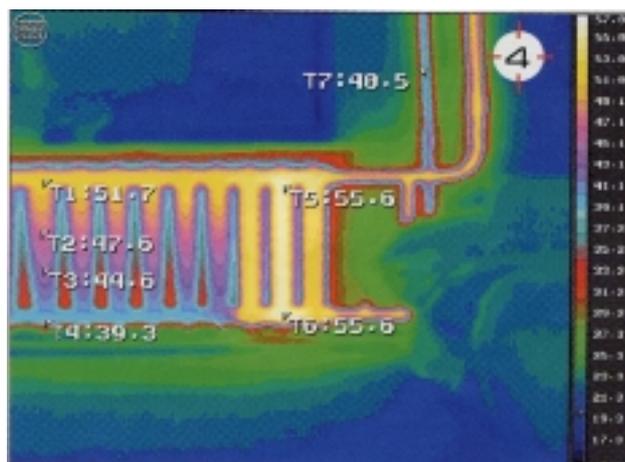
Снимок 4. Кирпичный жилой дом в Минске. Скорость циркуляции через первые три секции чугунного радиатора значительно выше, чем в остальных секциях, что можно объяснить уменьшением сечения прохода в нижней части радиатора между 3-й и 4-й секциями в результате засорения. Эффективность работы радиатора снижена.

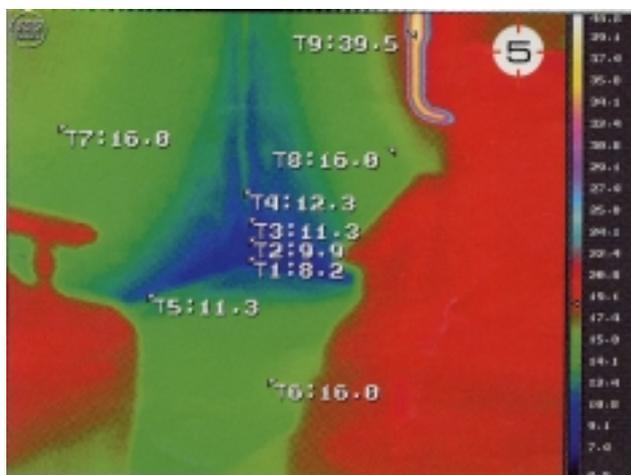
Снимок 5. Кирпичный жилой дом в Минске. Типичная картина угла при наружной стене внутри жилого помещения. Видна область, где $T_1 = 8,2$ °С ниже температуры точки росы. Расположив стояк системы отопления

(точка T_{11}) в месте пересечения стен, можно было бы избежать отслаивания обоев и образования плесени в верхнем и нижнем углах помещения. Очевидно, что проектировщики отказались от такого решения с целью сокращения подводок к отопительным приборам из условий экономии труб.

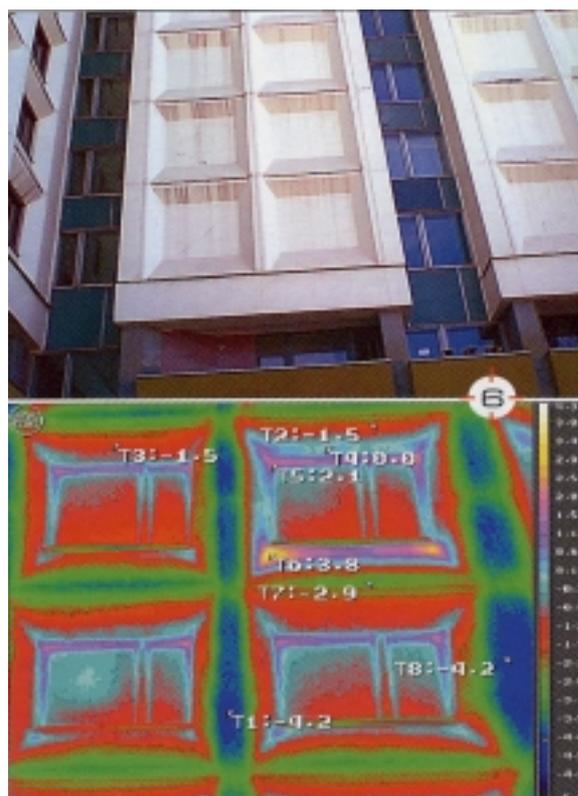
Снимок 6. Общественное здание в Минске, оборудованное системой панельного отопления. Нагревательные элементы заложены по контуру глухих панелей (2-й и 3-й этажи), что приводит к неоправданным тепловпотерям. Разность температур на наружной поверхности здания достигает - 8,0-8,6 °С (минимум в точке $T_{10} = - 4,6$ °С, максимум в точке $T_4 = 4,0$ °С).

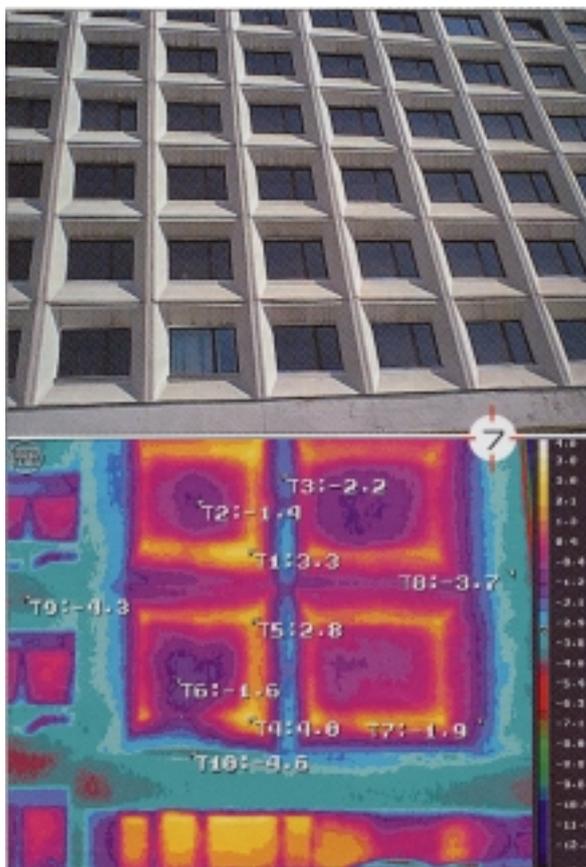
Снимок 7. Общественное здание в Минске, оборудованное системой панельного отопления. Нагревательные элементы заложены по контуру панелей с остеклением, что вызывает сложную конфигурацию температурных полей вокруг световых проемов. Видны большие утечки тепла через нижнюю сторону рамы окна в правой верхней панели (точка T_6).

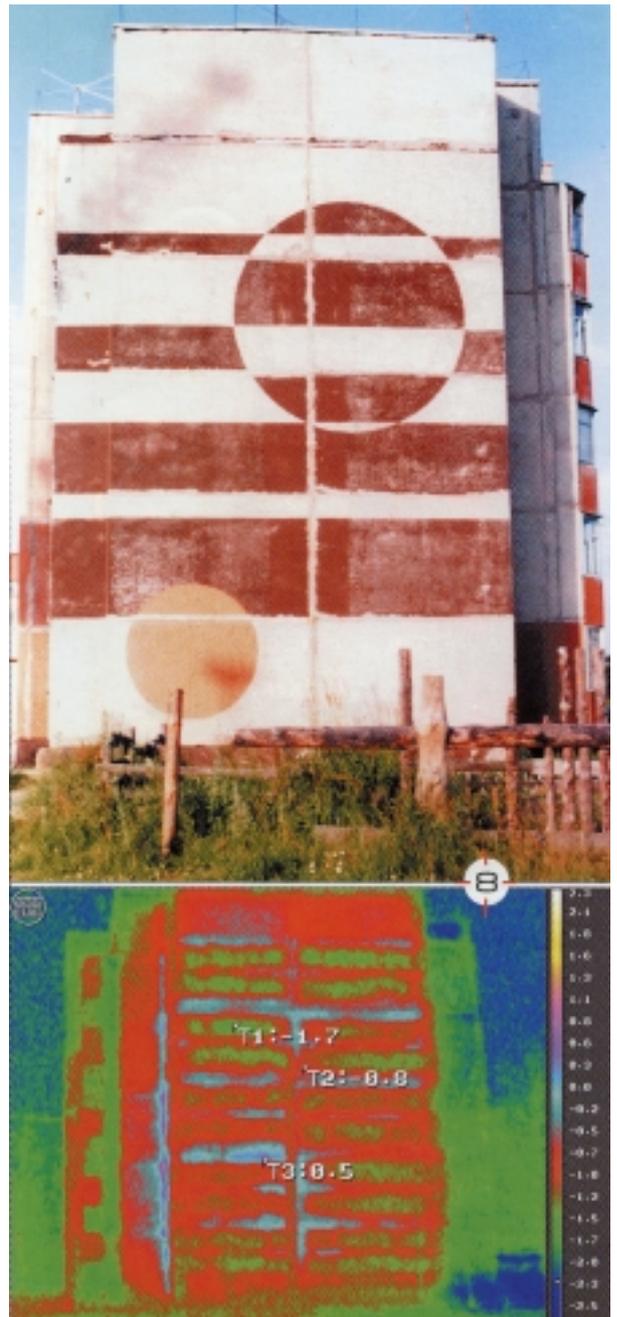
Снимок 8. Торцевая часть жилого крупнопанельного дома в Крупках. Отчетливо видны дефекты в заполнении утеплителя трехслойных панелей, а также невысокое качество герметизации стыков.
